RUDOLF ZWAHLEN

Vicus Petinesca, Vorderberg

DIE STEINBAUPHASEN

PETINESCA BAND 5.1

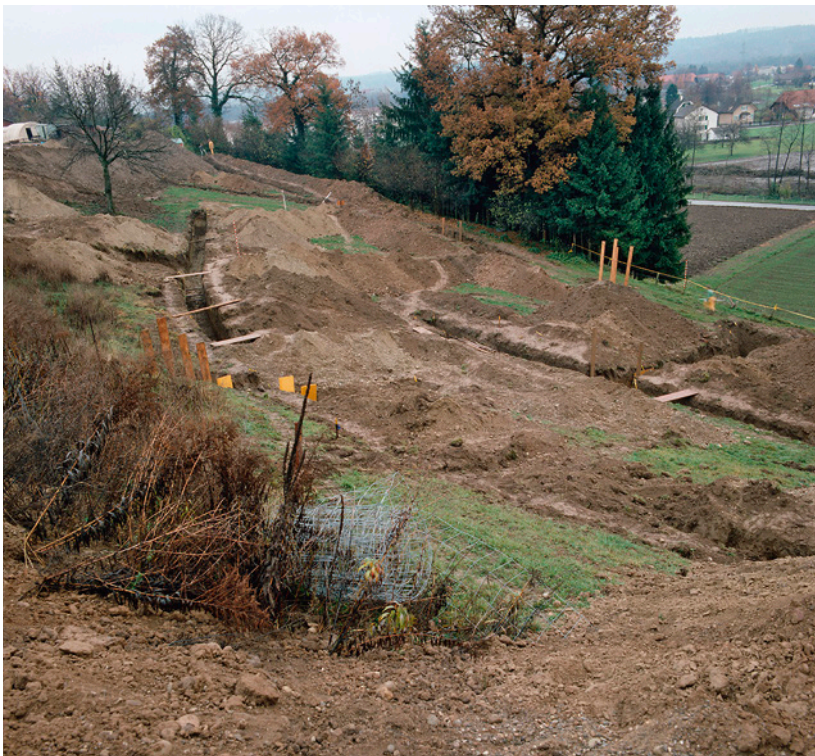
Abb. 8: Studen-Petinesca, Vorderberg. Das sondierte Gelände kurz vor Abschluss der Untersuchungen 1986. Blick nach Südosten.

Während der zweiten Grabungskampagne in der Flur Vorderberg im Sommer 1986 entschloss sich die Leitung der Kieswerke Petinesca AG, ihre Grube in südwestlicher Richtung auszuweiten. Man suchte damit eine Ausweichmöglichkeit zu dem durch unsere Grabungen vorübergehend blockierten Abschnitt. Das betroffene Areal schliesst als grosse, theaterförmig geschwungene Mulde westwärts an die Grabungsflächen im Vorderberg an (Abb. 7). Um festzustellen, ob und in welchem Umfang das Gelände freigegeben werden könnte, wurde es im November desselben Jahres mittels Sondierungen untersucht. Auf einer Fläche von über 5000 m² legten wir maschinell rund 400 Laufmeter Sondierschnitte an. Dabei stiessen wir auf die Überreste von Haus 24. Zudem zeigten unsere Aufschlüsse, dass die zu erwartende Kiesausbeute kaum lohnend sein würde. Die Kieswerke Petinesca AG gaben daher ihr Vorhaben auf. Die Sondiergräben wurden wieder verfüllt, und Haus 24 bleibt somit einer späteren Generation von Archäologen erhalten (Abb. 8).

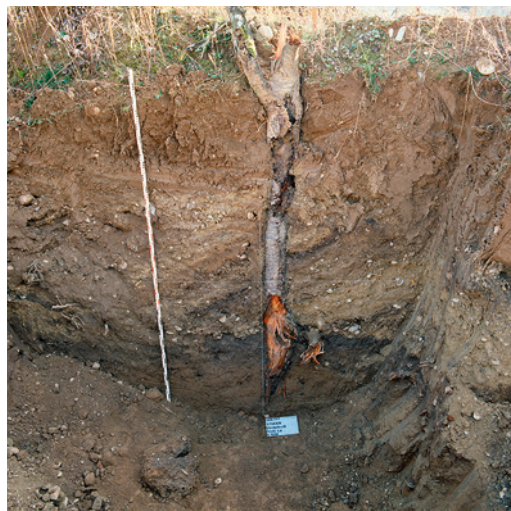
Abb. 15: Studen-Petinesca, Vorderberg. Schnitt 1, Profil 1.7. Blick nach Norden. M. 1:100.

In Profil 1.7 erscheint der Ansatz eines Kiesoffers (Abb. 15, 507), der in der Sohle von Schnitt 1 auf einer Länge von rund 5 m verfolgt

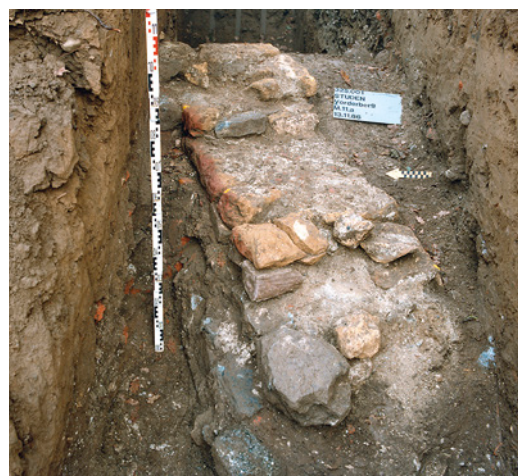
Abb. 20 (links): Studen-Petinesca, Vorderberg. Aufsicht der Mauer M 8a. M. 1:50.

Die Mauer M 8a ist die Ostfront von Haus 24. Sie entspricht bezüglich Bauart, Steinmaterial und Breite der Mauer M 11a. Ihr Mörtel enthält recht viel Ziegelschrot (Abb. 20).¹⁸ Dicht vor dem Eintauchen ins Profil 8.1 wurde an ihrer Innenfront *in situ* erhaltener Wandverputz freigelegt. Dieser zieht bis auf einen Mörtelboden hinunter. Der Raum, zu dem dieser Boden gehört, ist bis zur Abbruchkrone der 80 cm hoch erhaltenen M 8a mit Gebäudeschutt verfüllt. Darüber folgt bis zur Grasnarbe eine bis zu 1,5 m starke Deckschicht (Abb. 21).

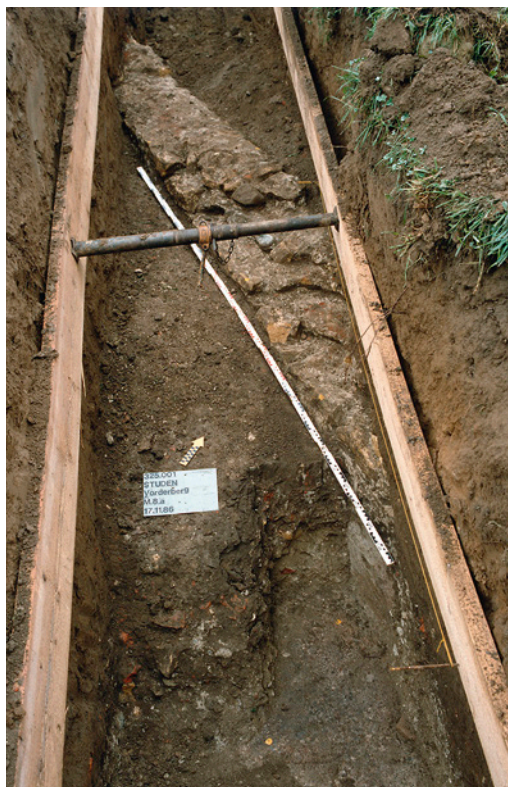
Abb. 21 (rechts): Studen-Petinesca, Vorderberg. Blick in Schnitt 8 mit der Mauer M 8a. Im Vordergrund ist an ihrer Innenfront ein kleiner Fleck Wandverputz erkennbar, davor ein Stück des Mörtelbodens. Links die den Raum füllende Schuttschicht. Blick nach Norden.

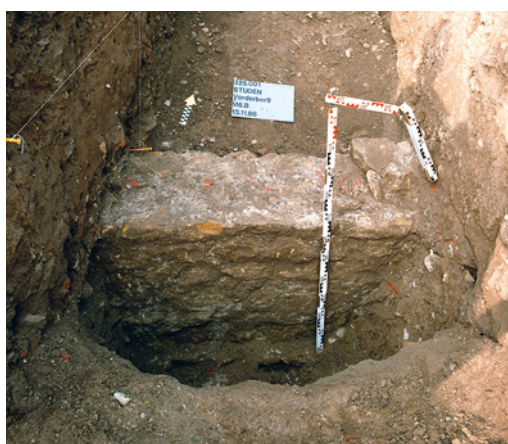
Abb. 22: Studen-Petinesca, Vorderberg. Die Südfront von Mauer M 6b.

Die Mauer M 6b betrachten wir als Teil der Nordfront von Haus 24. Sie entspricht den beiden vorangehend beschriebenen Mauern und dürfte in einem Guss mit ihnen erbaut worden sein. In Schnitt 6 ist ihre Südfront über dem Vorfundament noch 80 cm hoch erhalten (Abb. 22).¹⁹ Im Anschluss an das Vorfundament ist

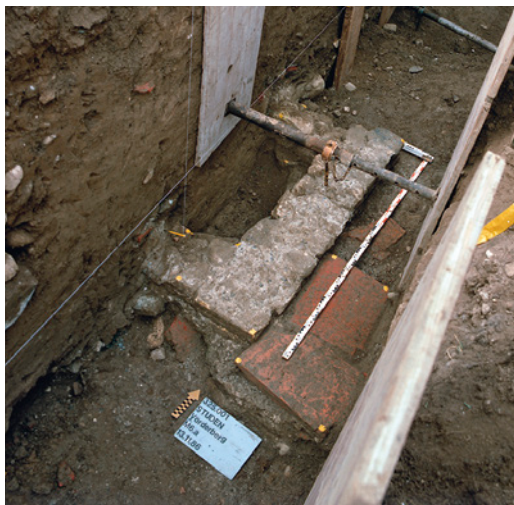
Abb. 26: Studen-Petinesca, Vorderberg. Brunnen 6. Davor sind zwei, mit den Leisten nach unten in ein Mörtelbett verlegte Dachziegel als Gehriveau rest erhalten (516). Blick nach Nordwesten.

reits von den anderen Brunnen im Vorderberg kennen, hat sich offensichtlich auch die Verfüllung von Brunnen 6 nachträglich gesenkt.²¹ Dies zeigt sich daran, dass anstelle der sonst den Hinterhof bedeckenden Schuttschicht (517) die Deckschicht (70) in die Brunnenöffnung hinunterzieht. Vor dem Brunnen ist ein Rest des zu diesem gehörigen Gehnniveaus erhalten: zwei praktisch vollständige, mit den Leisten nach unten in ein Mörtelbett verlegte Ziegel (516). Dieses Niveau liegt auf 444,50 m ü. M. (Abb. 26).

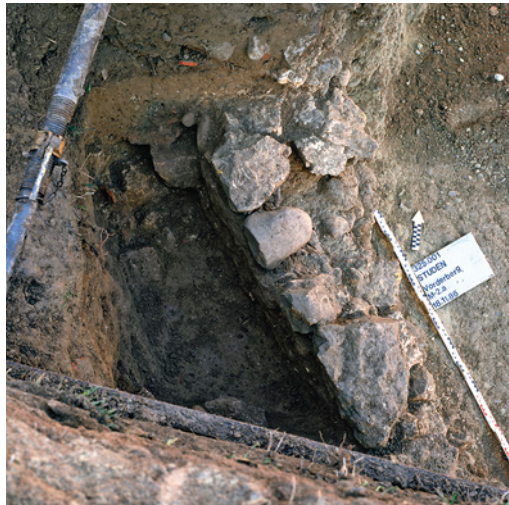
Abb. 27: Studen-Petinesca, Vorderberg. Oben die nordwestliche Profilecke beim Kreuzungspunkt der Schnitte 2 und 8, davor Mauer M 2a. Im Profil scheint sich ein Mauerabgang nach Westen abzuzeichnen.

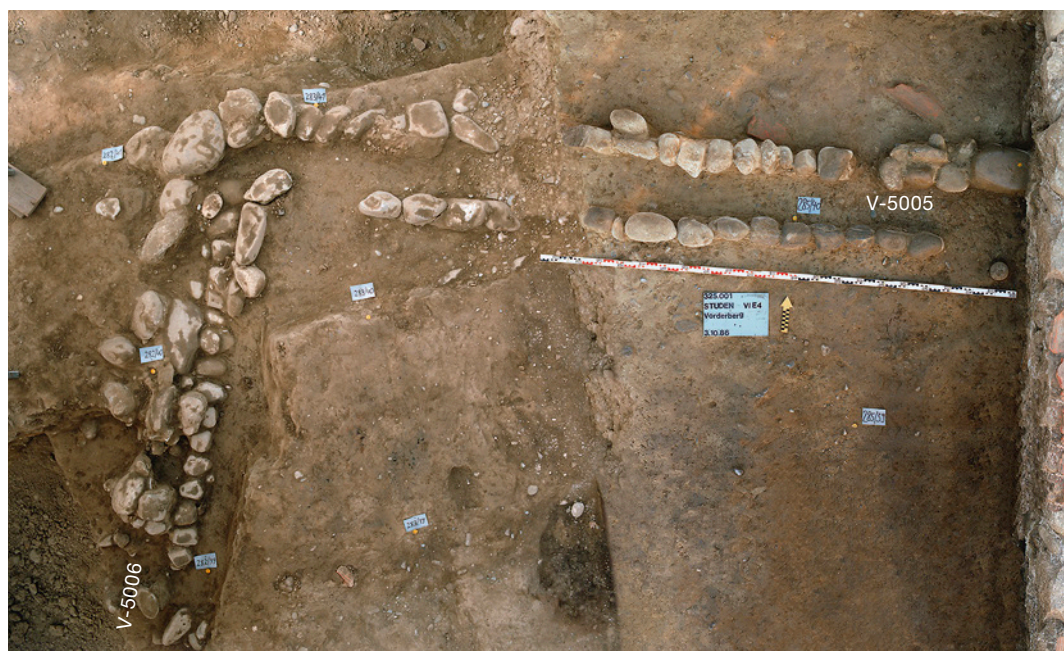
Abb. 37: Studen-Petinesca, Vorderberg. Parzelle 23. Das Balkenlager V-5005 der Nordwand von Haus 23 in der Ecke der jüngeren Mauern M6-1 (oben) und M6-5. Vom Balkenlager V-5005 (oben) winkelt in der Parzellenmitte das Balkenlager V-5006 ab. Norden oben.

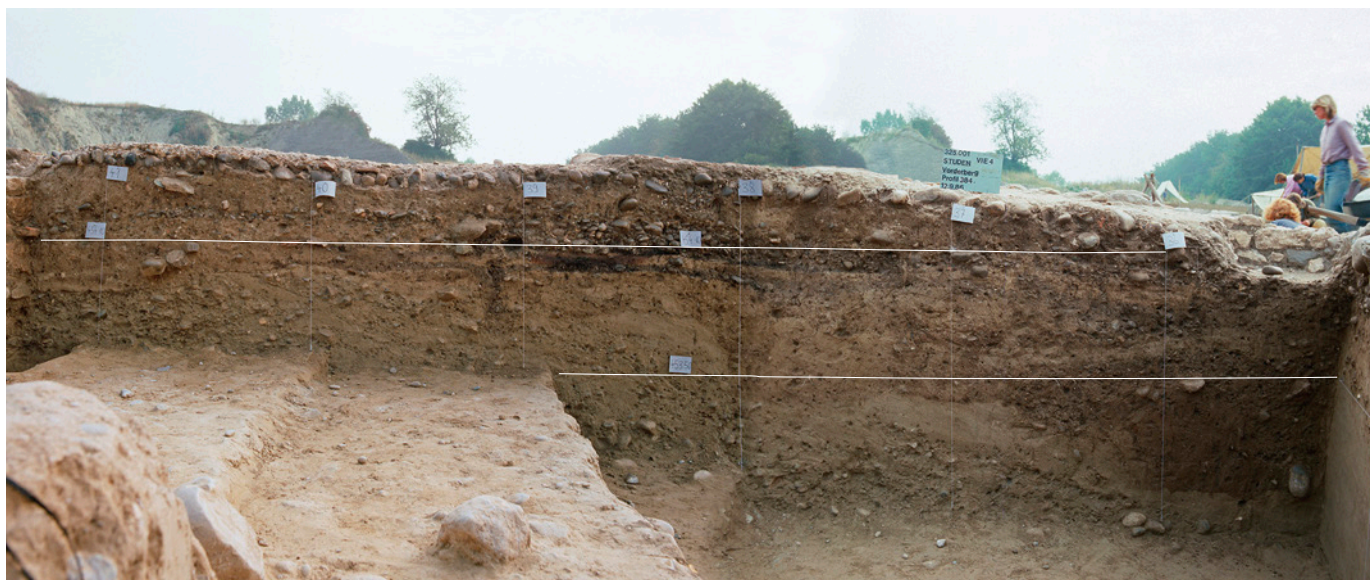
Abb. 39: Studen-Petinesca, Vorderberg. Parzelle 23, Profil auf Linie 284. Unter der oberen Horizontalen, (454,10 m ü. M.) folgen die Schichten von Haus 23. Oben wird das Profil abgeschlossen vom Mörtelboden (468). Am rechten Bildrand der Graben V-5022, dessen Südböschung direkt in der Profillecke liegt. Blick nach Osten.

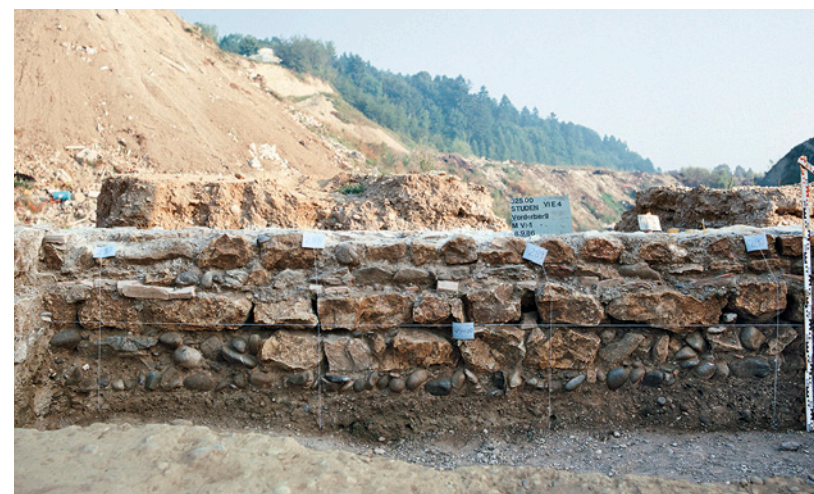
Abb. 43 (rechts): Studen-Petinesca, Vorderberg. Haus 17. Abwicklung der Nordwestecke. Die beiden Aussenmauern M 6-1 und M 6-8 sind in der Gebäudeecke auf zwei fundamentlose Steinlagen reduziert. Blick von aussen. M. 1:100.

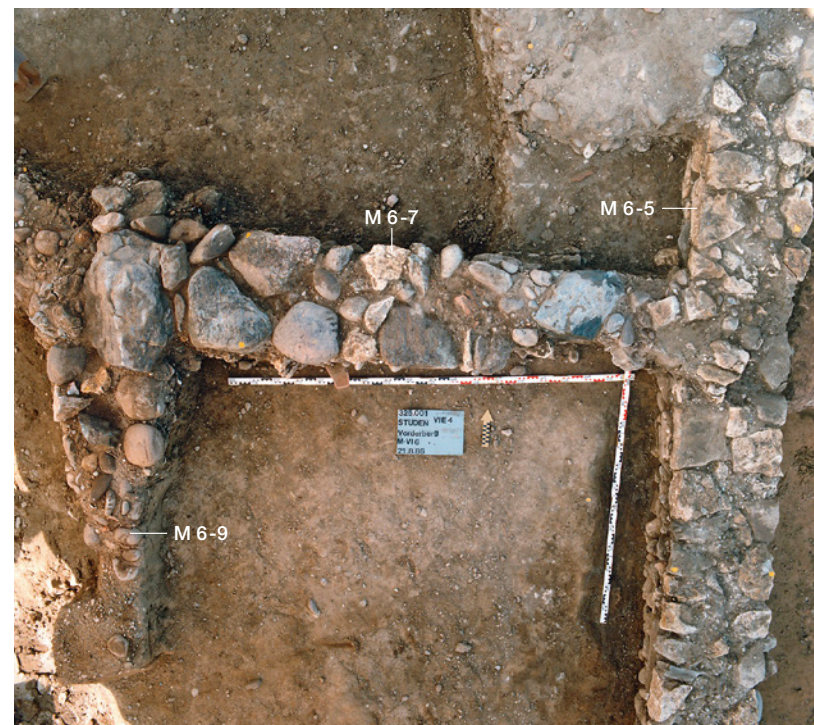
Abb. 44 (links): Studen-Petinesca, Vorderberg. Haus 17. Bei einem Umbau wurde in der Südostecke von Raum 3 der kleine Raum 4 abgetrennt. Von diesem haben sich nur Fundamentreste seiner Nord- und Westwand erhalten. Norden oben.

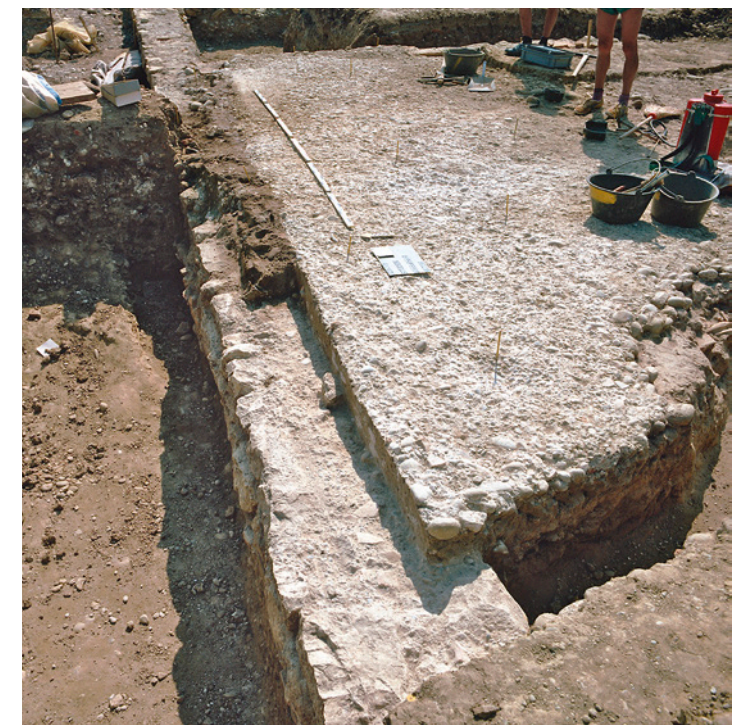
Abb. 45 (rechts): Studen-Petinesca, Vorderberg. Haus 17, Raum 3. Der Mörtelboden (468) zieht auf die Krone der ihn begrenzenden Mauern. Hier auf der Mauer M 6-1 war er an den Schwellbalken der Nordwand gegossen. Blick nach Osten.

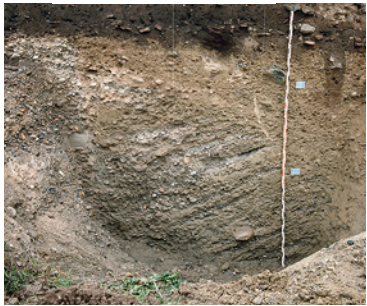
Abb. 50: Studen-Petinesca, Vorderberg. In einem besonders stark abgetieften Teilstück von Profil 310 (Abb. 49) sind die Grenzen zwischen anstehendem Kies (1) und der Einfüllung einer Kiesgrube aus Phase Y (2) deutlich erkennbar. Blick nach Osten.

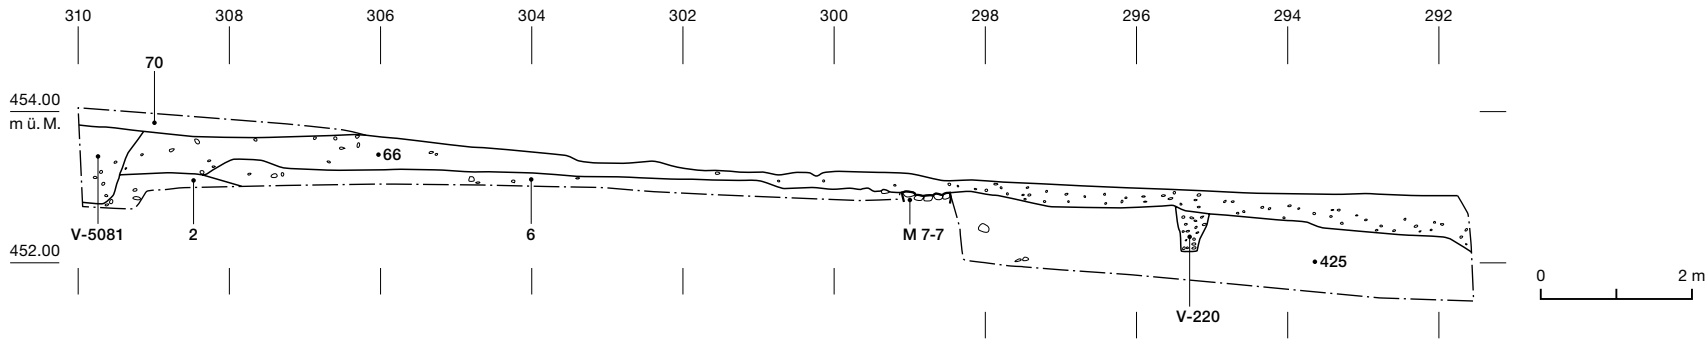
Abb. 52: Studen-Petinesca, Vorderberg. Profil 327.5/20–26. Blick nach Westen. M. 1:100.

che Schichtreste der frühen Holzbauten liegen (Abb. 52, 402). Anhand der Stratigrafie können wir jedoch diese frühen Schichtpakete nicht eindeutig gleichsetzen.⁶²

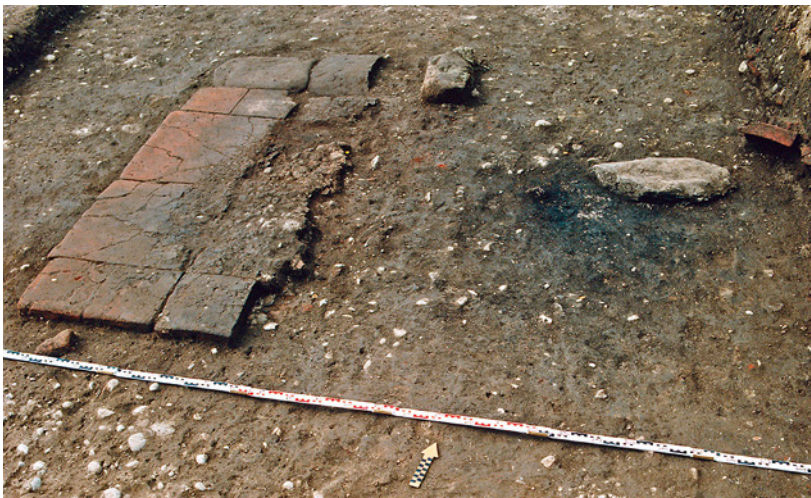
Abb. 61: Studen-Petinesca, Vorderberg. Haus 20. FS 6, die erste Phase der in Parzelle 20 liegenden Feuerstelle, hat vermutlich während der Holzbauphasen in Betrieb gestanden. Vor dem grossen Stein rechts zeichnet sich die Aschegrube V-5050 ab. Blick nach Nordwesten.

Die Feuerstellen FS 6 und FS 5 befanden sich auf Parzelle 20. Die erste Installation FS 6 hat offensichtlich schon während der Phase B in Gebrauch gestanden (Abb. 61). FS 5, die Erneue-

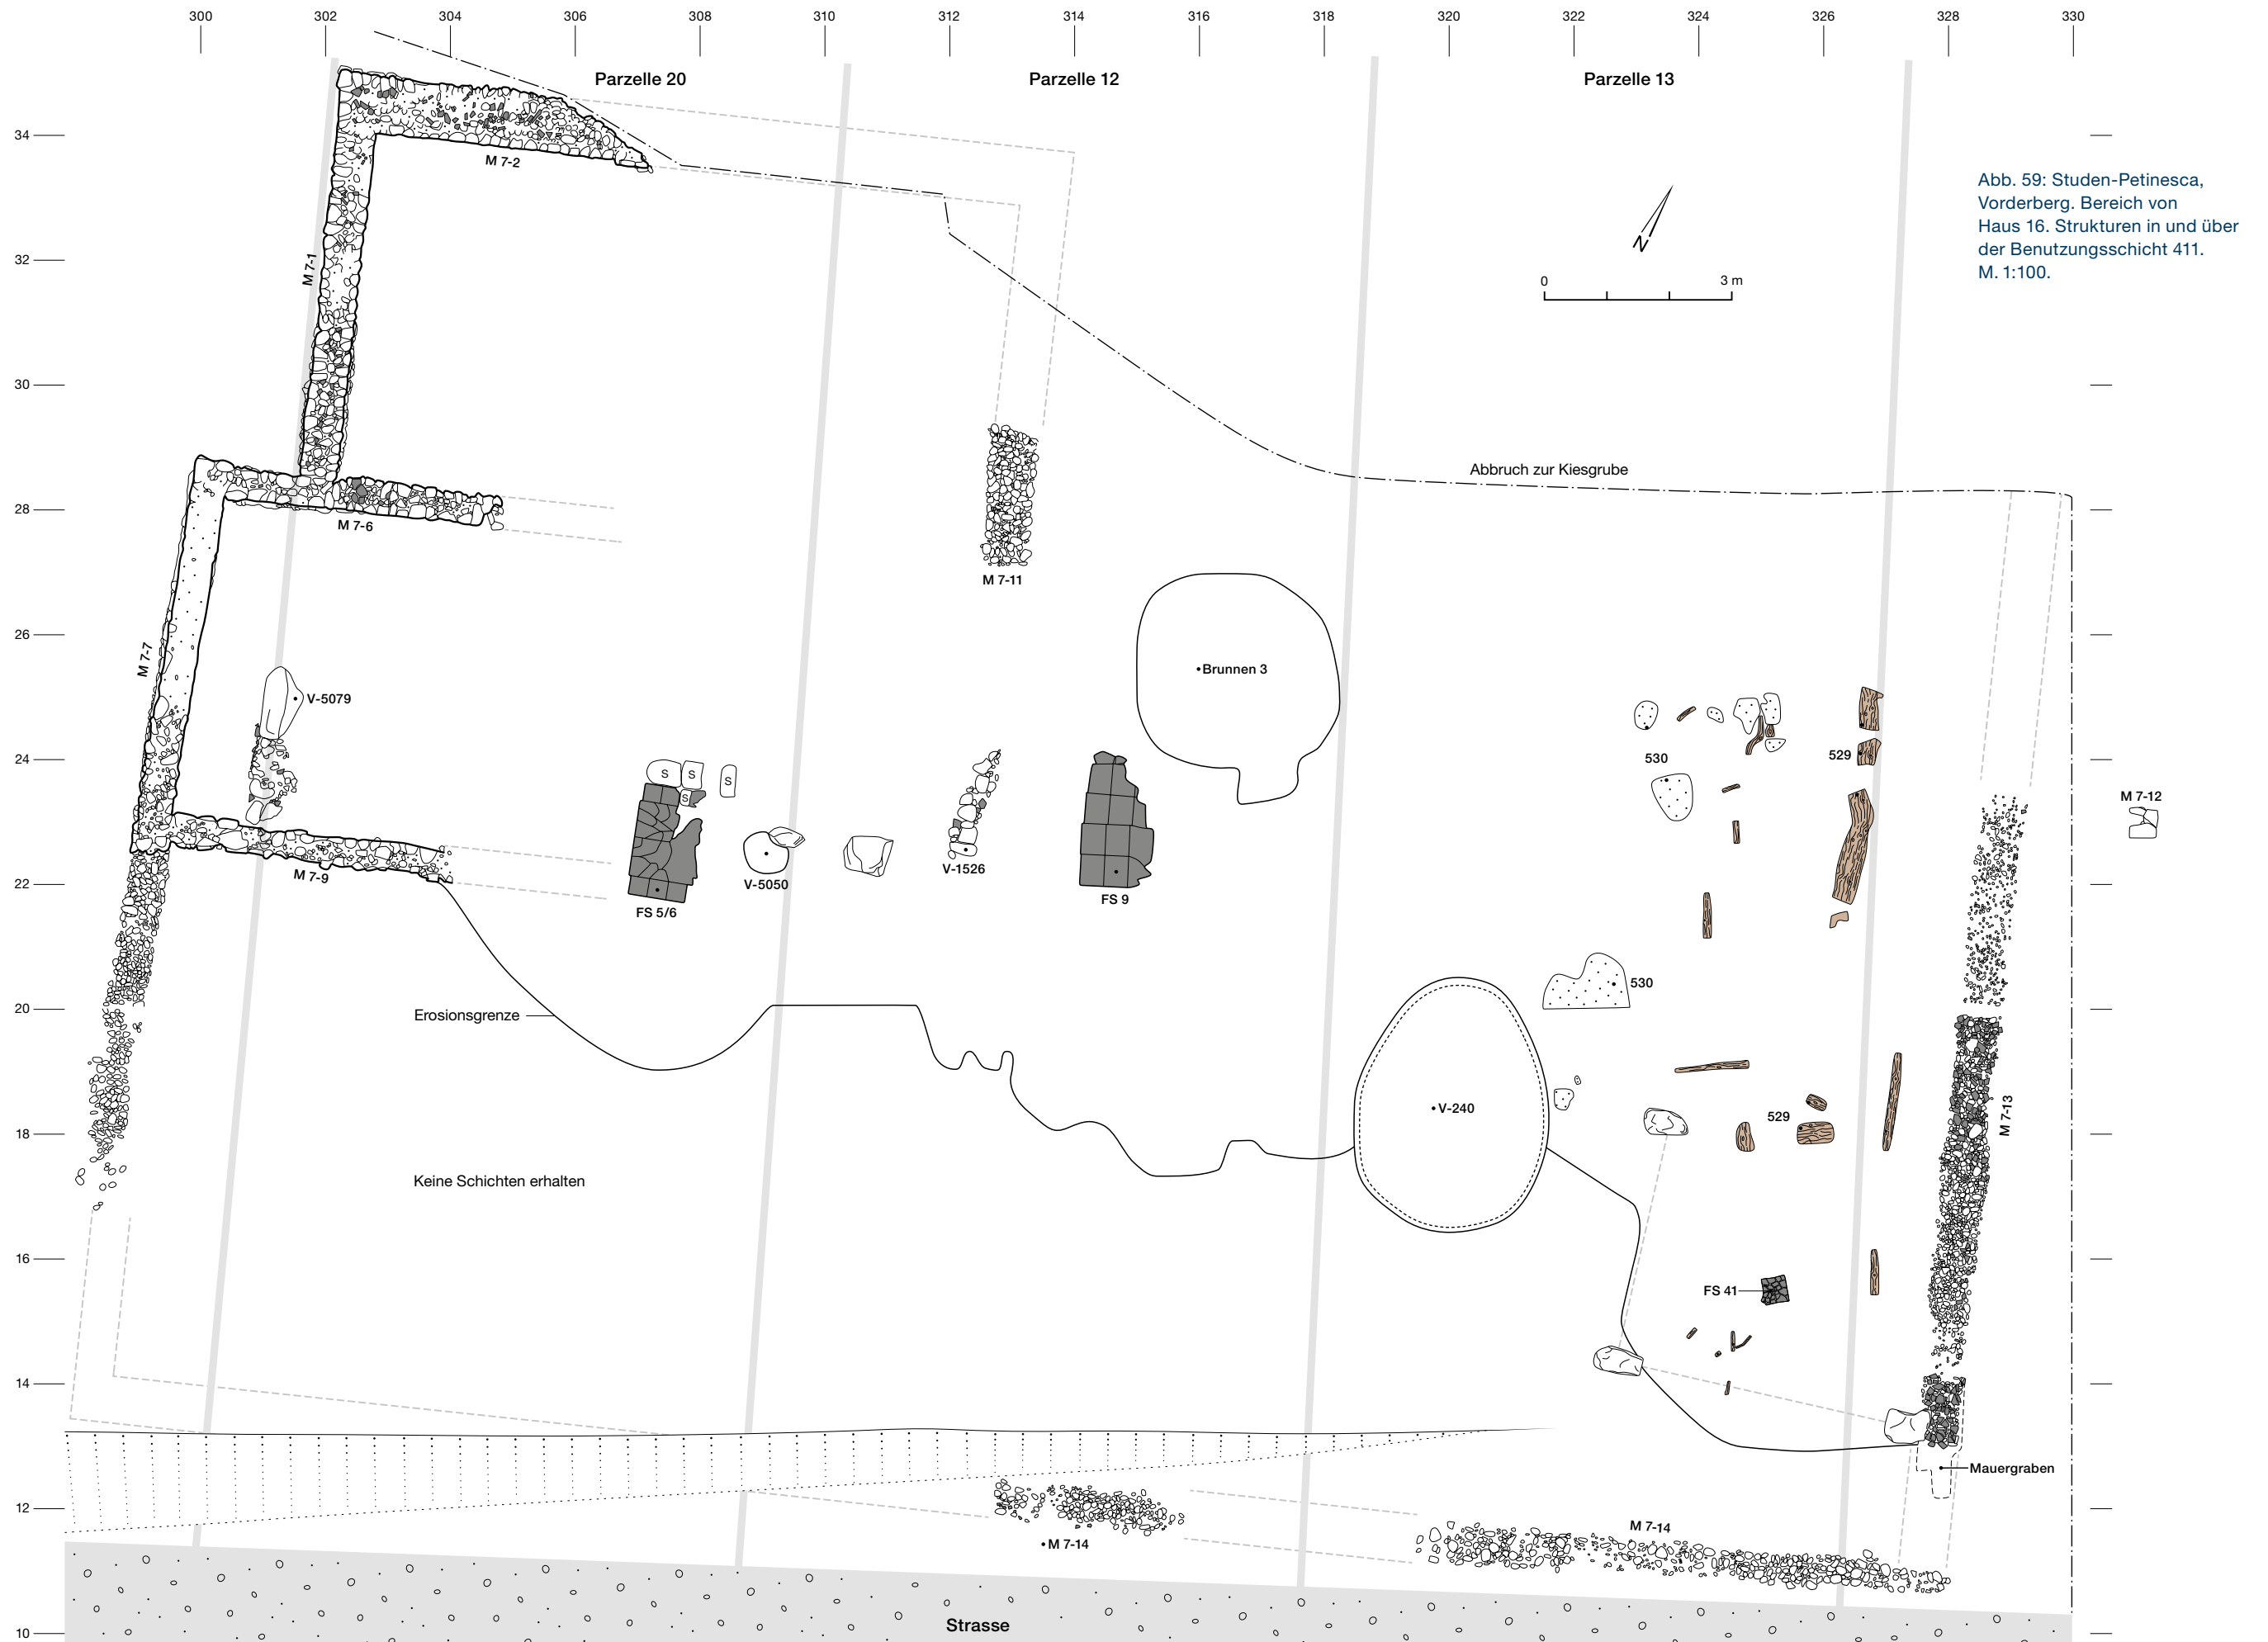
Abb. 62: Studen-Petinesca,
Vorderberg. Haus 16.
Übersichtsplan zur Stein-
bauphase. M. 1:100.

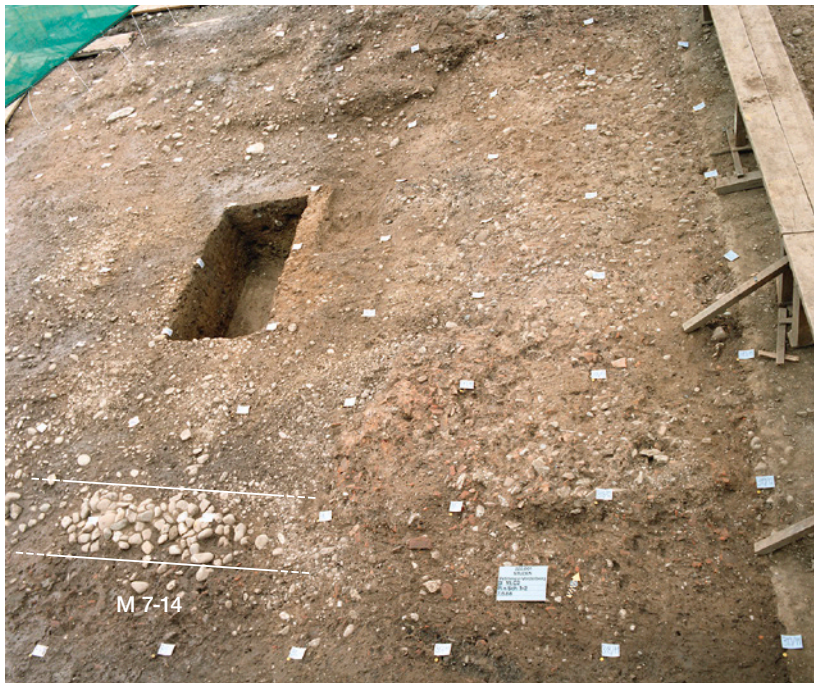
Abb. 65: Studen-Petinesca, Vorderberg. Haus 16. Die Übersicht von Feld 310/10 nach dem Entfernen der Deckschicht vermittelt einen Eindruck von den desolaten Schichtverhältnissen. Vorne links Rollierungsreste der Südmauer M 7-14, rechts davon die jüngere Schuttschicht (66). Andere Schuttschichtreste erscheinen nur noch am Nordrand des Feldes. In der Bildmitte eine Sondierung. Blick nach Nordwesten.

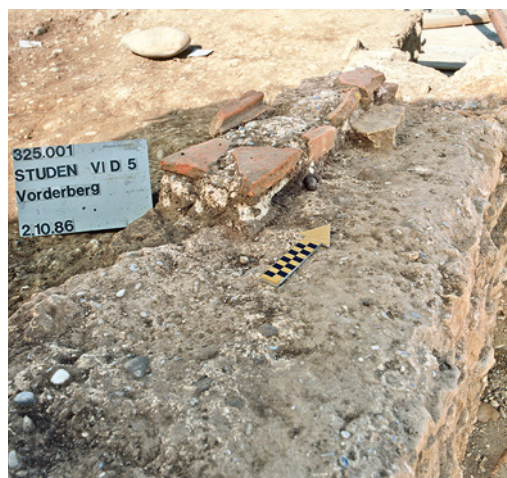
Abb. 67: Studen-Petinesca, Vorderberg. Haus 16, Mauer M 7-7. Der Rest einer Balkenunterlage oder einer Wandausfachung auf der Krone des Sockelfundamentes (418). Blick nach Norden.

der Krone von Mauer M 7-7 und zieht auf diese Mauer. Dies macht deutlich, dass das Sockelfundament nicht über das zugehörige Gehniveau herausgereicht hat. Zudem war die aufgehende Wand offensichtlich weniger breit als die Fundamentmauer. Dies machen nicht bloss die auf die Krone ziehenden Bodenreste deutlich, sondern auch ein kleines auf der Mauer M 7-7 erhalten gebliebenes Überbleibsel dieser Wand, bei dem es sich um Reste einer Balkenunterlage oder einer Ausfachung handeln kann (Abb. 66, 418 und 67). Das aus Ziegelfragmenten und einem Mörtel-Erde-Gemisch erstellte Wandfragment ist aussen mit der Front des

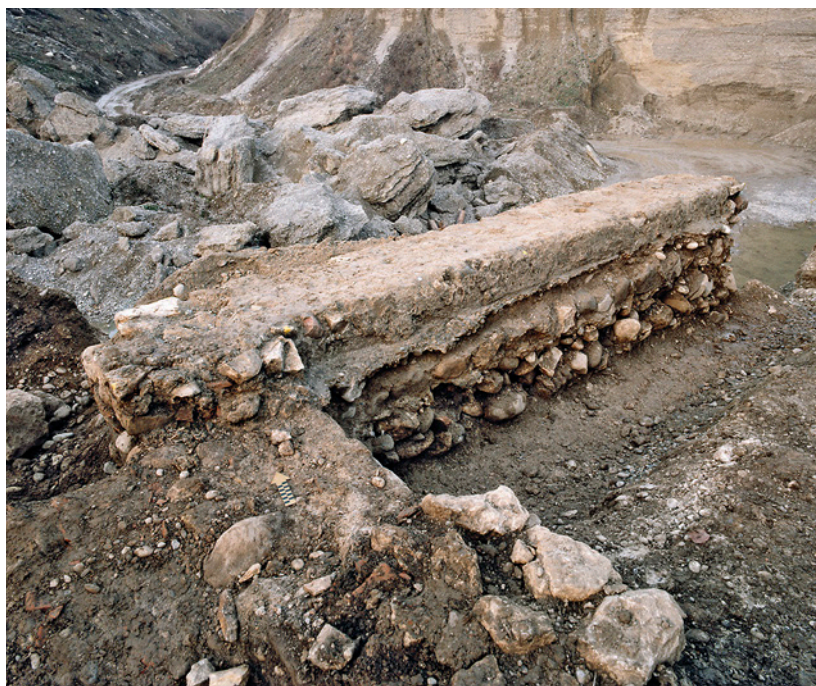
Abb. 71: Studen-Petinesca, Vorderberg. Haus 16, Mauer M 7-2. Die erste Mauerphase (415) nach dem Abbau der jüngeren Phase (416). Über dem freiliegenden Fundament ist der Ansatz des Mörtelbodens (410) erkennbar. Derselbe Mörtel bedeckt die Front des Sockelfundaments. Im Mörtel (412), der die Mauerkrone bedeckt, waren stellenweise Abdrücke des Schwellbalkens erhalten. Blick nach Nordosten.

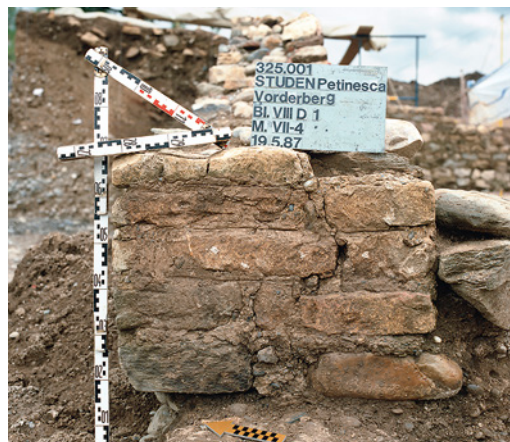
Abb. 75 Studen-Petinesca, Vorderberg. Haus 14, Mauer M 7-4. Die mit Fugenstrich versehene westliche Front des Sockelfundaments der Nordmauer von Haus 14. Im Süden schliessen die Fundamentsteine der Westwand V-5210 an.

(Abb. 83) und Fugenstrich an der westlichen Stirnseite der Nordmauer M 7-4 lassen darauf schliessen, dass das angrenzende Aussenniveau rund 20 cm tiefer lag als der Innenraum.⁸⁹

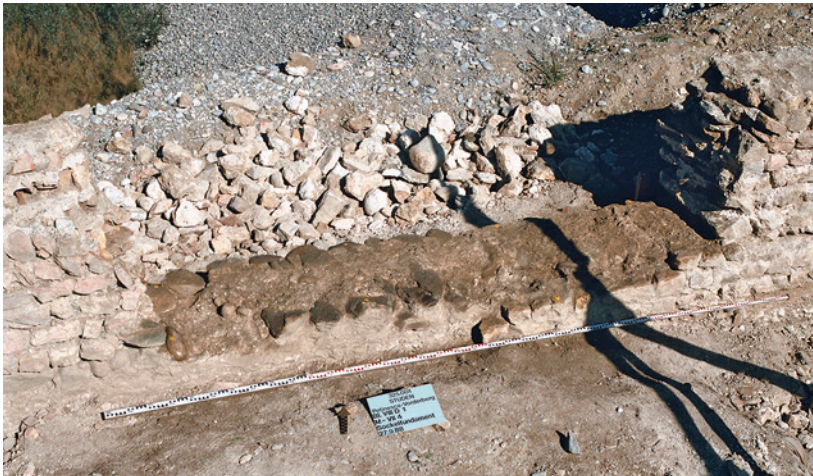
Abb. 76: Studen-Petinesca, Vorderberg. Haus 14, Mauer M 7-4. Die Baufuge zwischen dem westlichen und dem mittleren Mauerteil. (317) springt gegenüber (313) um rund 10 cm vor. Blick nach Norden.

Die Verbindung zwischen den Mauerteilen (312)/(313) und (316)/(317) ist im Detail untersucht worden. Sie lässt auf eine im Bauablauf entstandene Fuge schliessen (Abb. 76–78). Für diese Annahme spricht auch eine in diesem Bereich ab den ersten Holzbauten verlaufende Parzellengrenze. Rund 1 m weiter östlich ist zudem auch in der darübergesetzten Mauer der Siedlungsphase E eine Baufuge zu beobachten. Somit erscheint es als wahrscheinlich, dass die Mauerteile zwar gleichzeitig, aber von verschiedenen Parteien oder für unterschiedliche Zwecke erstellt worden sind.⁸⁴

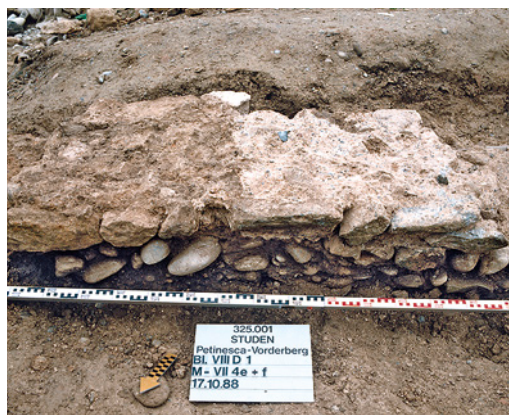
Abb. 77: Studen-Petinesca, Vorderberg. Haus 14, Mauer M 7-4. Der kompakte, helle Mörtel des Mauerteils (313) (rechts) hebt sich deutlich vom mageren Mörtel des Mauerteils (317) ab.

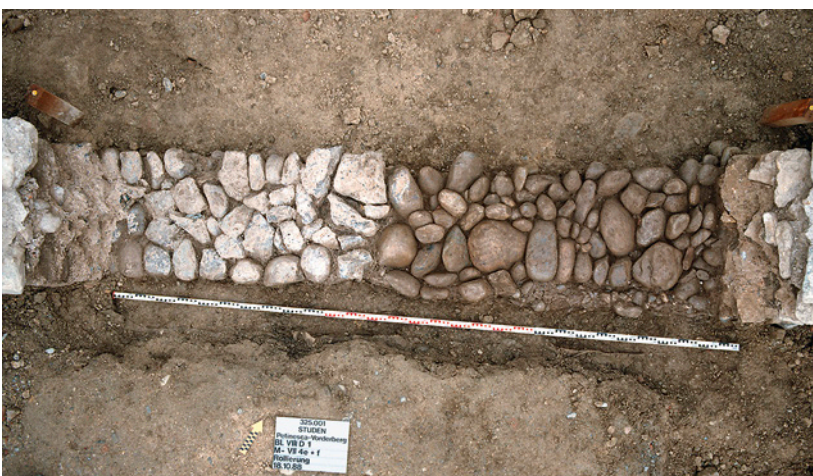
Abb. 78 Studen-Petinesca, Vorderberg. Haus 14, Mauer M 7-4. Auch die Rollierungen (312 bzw. 316) zeigen deutlich den Wechsel zwischen westlichem und mittlerem Mauerteil.

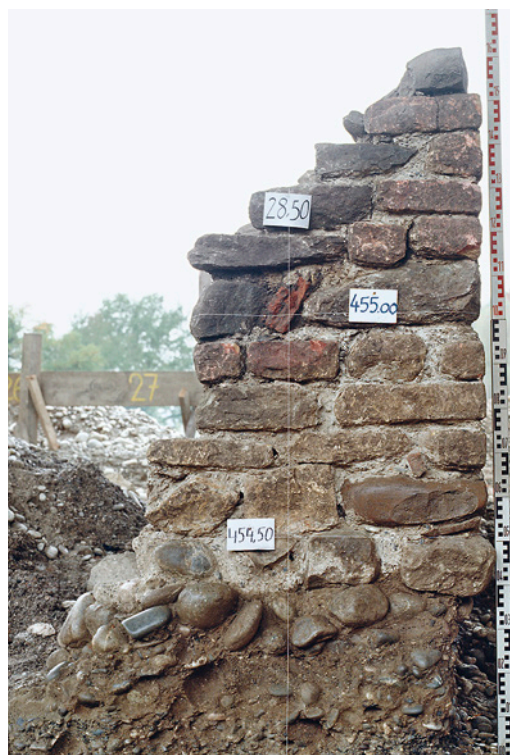
Abb. 80: Studen-Petinesca, Vorderberg. Haus 14, Nordostecke. Die auf Sicht gemauerte Ostfront des Mauerteils (315). Der kleine Rest der nach Süden abgehenden Mauer M 8-22 sieht aus diesem Blickwinkel wie ein Vorfundament aus. Blick nach Westen.

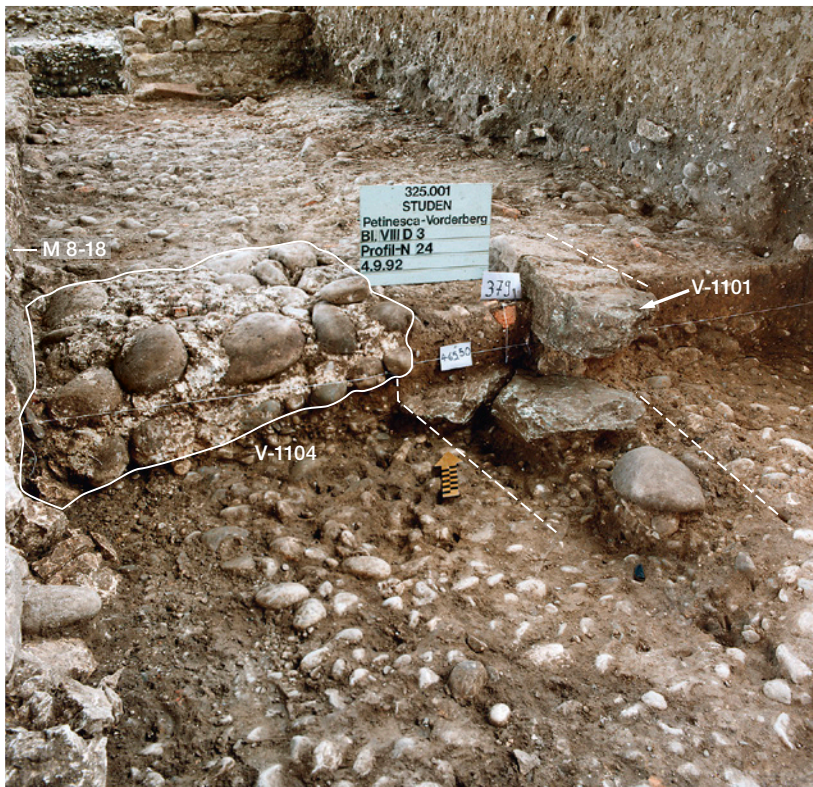
Abb. 81: Studen-Petinesca, Vorderberg. Ein Fundamentrest (V-1104) der die eingezogene Nordostecke von Haus 14 begrenzten V-1140. Ihr Ostende stösst an V-1101, die Trennwandstruktur zu Haus 8.7 an; im tiefer liegenden Planum die direkt unter V-1101 liegende Wandstruktur des Vorgängerbaus aus Phase B (V-1119). Blick nach Nordosten.

Bei V-1140 handelt es sich um den Abdruck eines weiteren, bis zur Unterkante vermörtelten Fundamentes. Dessen sicher nicht tiefer Fundamentgraben ist fast überall vollständig abgetragen worden. Vom Fundament selbst ist lediglich dicht an der Aussenfront der jüngeren Mauer M 8-18 (Abb. 102) ein kleiner Rest erhalten geblieben (Abb. 81). Die in zwei Lagen erhaltenen, bis zur Unterkante vermörtelten Kiesel

den Häusern 7.6 und 8.6 der Phase B wieder auf und verläuft daher auch an einer Schichtgrenze (Abb. 81).

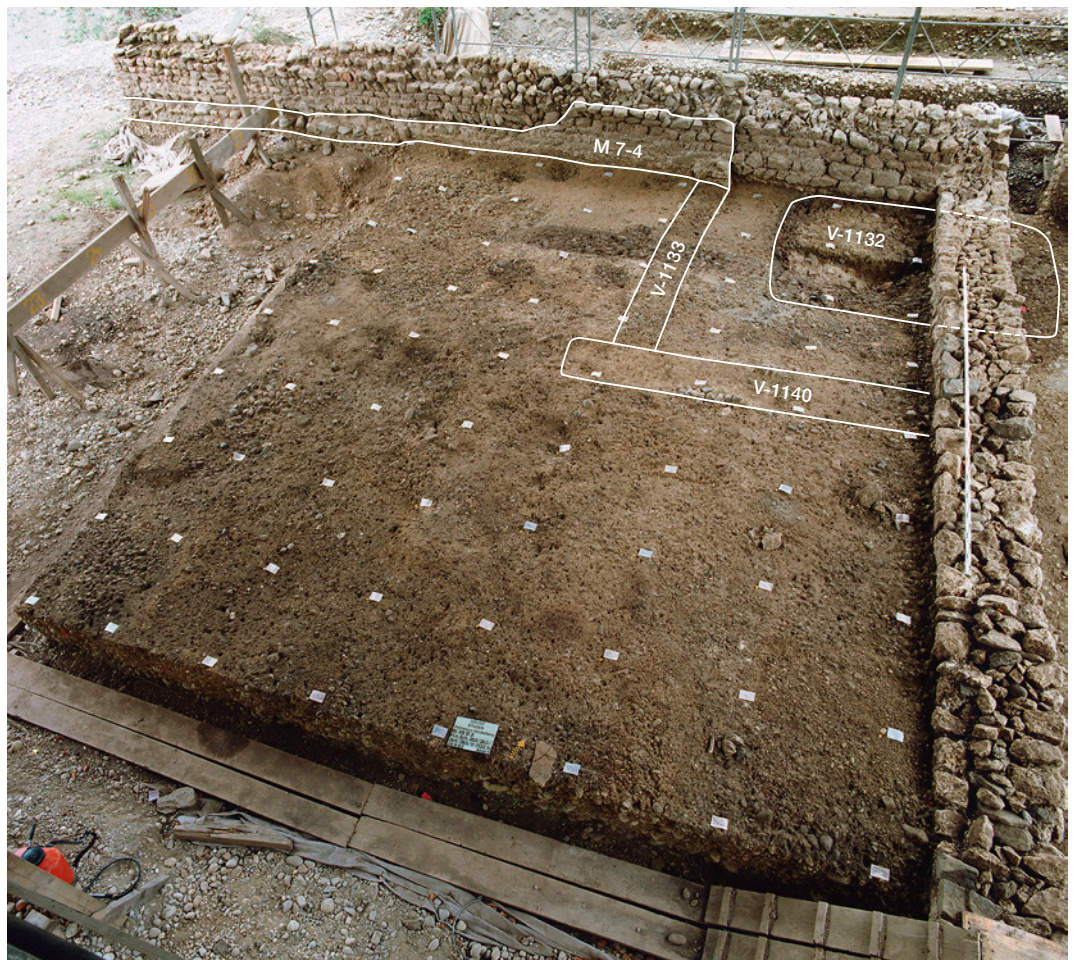
Abb. 82: Studen-Petinesca, Vorderberg. Haus 14. Die eingezogene Nordostecke mit der Kellergrube V-1132. Blick nach Norden.

sind als V-1104 dokumentiert worden. Daneben zeugen nur noch einige vermörtelte Kiesel in der Südwestecke von Qm. 375/24 und festgepresste Mörtelreste von der einstigen Sockelmauer. V-1140 beginnt im Westen etwas ausserhalb der Westfront von Mauer M 8-22 (Abb. 82).⁸⁷ An seinem Ostende stösst das in die jüngsten Schichten der Siedlungsphase B eingetiefte Fundament V-1104 an V-1101, die Trennwand zu Haus 8.7 an.

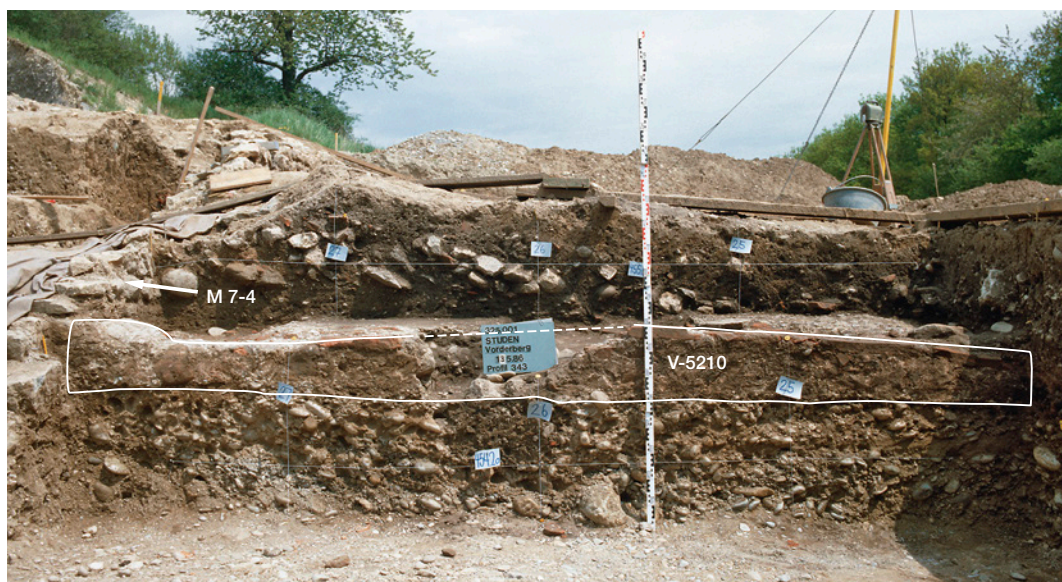
Abb. 83: Studen-Petinesca, Vorderberg. Haus 14. Das Balkenlager V-5210 an der Oberfläche des im Vordergrund stehenden Profils. Seine Westflanke ist vermörtelt. Links die Nordmauer M 7-4. Blick nach Osten.

Als Subkonstruktion der Westwand dient das Balkenlager V-5210, das man als eine Mischung zwischen Balkenlager und Sockelfundament

bezeichnen könnte. Seine Aussenfront und die Oberfläche sind – in einem Guss mit dem zugehörigen Boden (318) – vermörtelt. Für die Balkenaufgabe sind an der Oberfläche stellenweise Leistenziegel eingemörtelt worden.

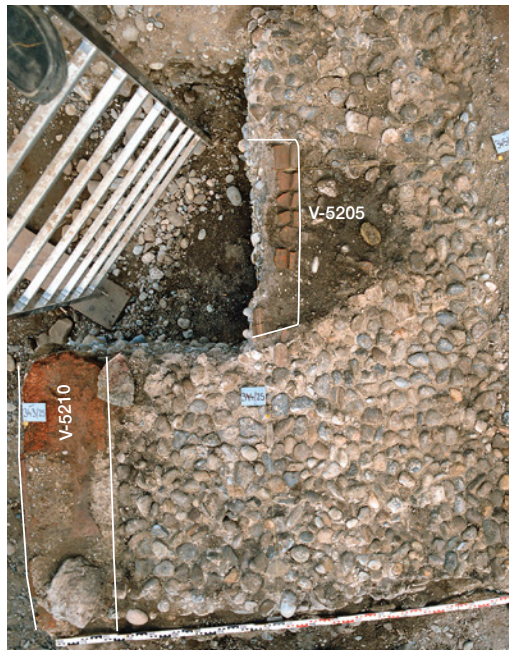
Abb. 86 (links): Studen-Petinesca, Vorderberg. Haus 14, Raum 2. Die mit Ziegelfragmenten ausgelegte Grube V-5205, dicht an der Westwand V-5210. Beide sind beschädigt durch die Störung V-5206. Im Qm. 344/27 ist in den noch weichen Mörtel des Bodens (318) eine Risslinie eingritz worden. M. 1:50.

truktion, wie einer Bank, einer Liege oder eines Schrankes. Als Beleg für diese Annahme werden wir eine im Qm. 344/27 parallel zur Mauer vor dem Abbinden in den Mörtelboden eingritzte Risslinie (Abb. 86).⁹⁰ Die rund 50 cm lange Rille ist 85 cm von der Innenfront der Sockelmauer entfernt.

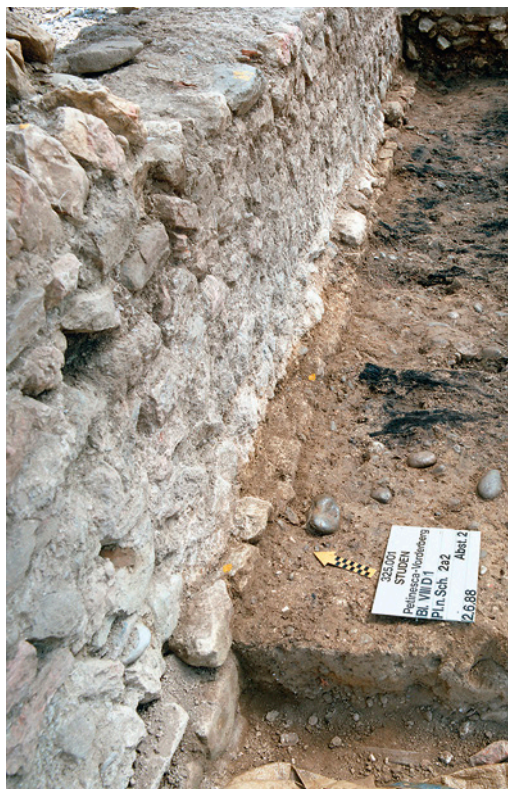
Abb. 88: Studen-Petinesca, Vorderberg. Haus 14. Verkohlte Reste des Holzbodens (75) an der Innenseite der Nordfront. Das zu diesem Boden gehörige Sockelfundament ist wie ein Vorfundament von der daraufstehenden Mauer der Phase E abgesetzt.

Zwischen den Linien 355 und 363 fanden sich dicht an der Innenfront der Nordmauer verkohlte Reste eines Bretterbodens (Abb. 88). Sie deuten auf eine weitere Raumunterteilung hin, die ebenfalls nicht nachgewiesen werden konnte. Die vier Pfosten V-200, V-201, V-202 und V-805 könnten vom Unterbau dieses Holzbodens stammen.⁹³

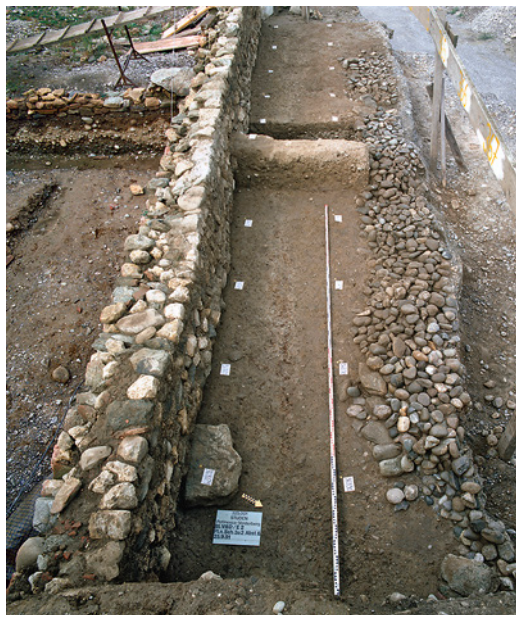
Abb. 97: Studen-Petinesca, Vorderberg. Haus 14. V-836, eine aus Kieseln und Geröllen bestehende Sickerpackung nördlich von Haus 14.

Im Profil 365 ist V-836 erkennbar, die uns einen weiteren Hinweis auf die erwähnte Parzellengrenze gibt (Abb. 94). Es ist eine mit Kieseln verfüllte Sickerrinne, die etwa bei Linie 361.4 beginnt und kurz vor Linie 370 endet (Abb. 97). Da V-836 und die zu ihr gehörigen Schichten durch jüngere Traufrinnen von der Nordmauer getrennt werden, können wir sie stratigrafisch nicht genau zuweisen.

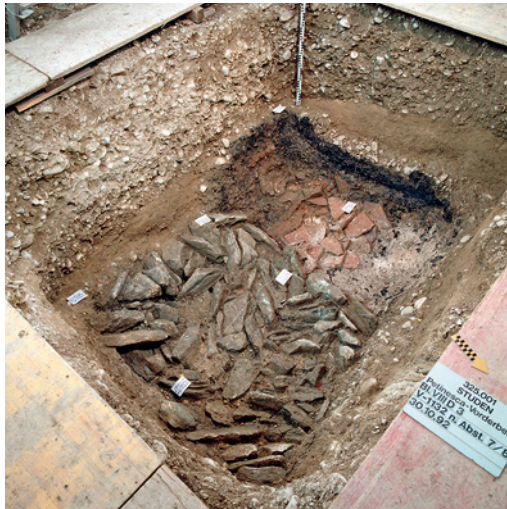
Abb. 100: Studen-Petinesca, Vorderberg. Haus 14. Kellergrube V-1132. Aufsicht zur Situation auf Abb. 99. M. 1:50.

In dem, durch die eingezogene Nordostecke von Haus 14 gebildeten, hangseitig offenen Raum liegt der Keller V-1132.⁹⁹ Es handelt sich um eine etwas über 3 m tiefe, rechteckige Grube (Abb. 72 und 98–100). Sie misst in der Sohle gut 200 × 150 cm und an der erfassten Oberkante rund 300 × 260 cm. Das zugehörige Gehniveau ausserhalb des Kellers war nicht erhalten. Es fehlen uns auch jegliche Spuren einer wohl anzunehmenden Abdeckung des Kellerschachtes. Der Einstieg muss über eine Leiter erfolgt sein. Verkohlte Holzreste machen deutlich, dass der Keller mit Brettern ausgekleidet war (Abb. 99 und 100). Die erhaltenen Reste dieser Holzverkleidung stammen von horizontal angebrachten Brettern (319). Die Spuren von senkrechten Hölzern, an welchen die Bretter befestigt waren, konnten in den beiden Ecken an der

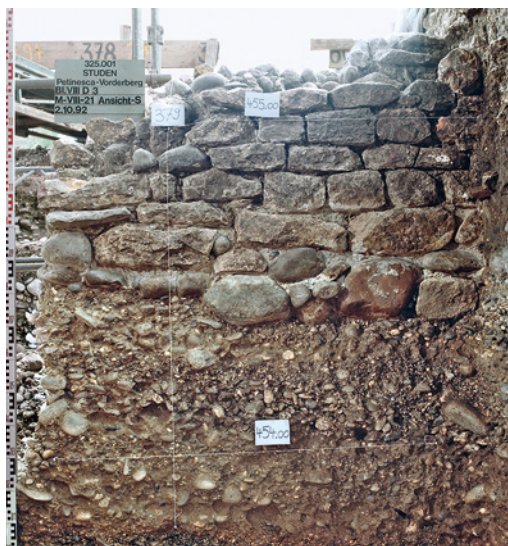
Abb. 101: Studen-Petinesca, Vorderberg. Haus 8.7. Südansicht der Mauer M 8-21, der Nordwand von Haus 8.7. Das kaum eingetiefte Fundament und der Westabschluss mit Front weisen die Mauer als Sockelfundament aus. Die an das Profil am rechten Bildrand anschliessende Grabungsfläche konnte nicht mehr untersucht werden.

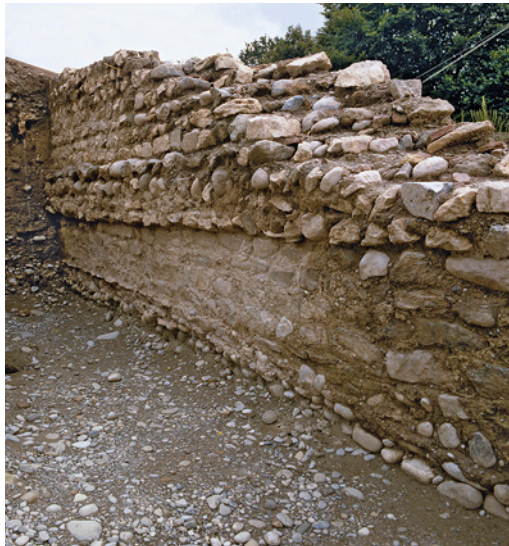
Abb. 104: Studen-Petinesca, Vorderberg. Haus 15, Mauer M 7-4. Nordansicht mit den im Bauablauf entstandenen Baufugen im Sockelfundament der Phase D und im darüber folgenden Mauerwerk der Phase E. Blick nach Südwesten.

Nordfront ist im nicht auf Sicht gemauerten Teil zwischen den Linien 354 und 355 deutlich eine Baufuge erkennbar (Abb. 104). Sie trennt den im Kern weniger sorgfältig gebauten Westteil (325) vom kompakter gemauerten Ostteil (326). Die im Bauablauf entstandene Fuge ist nur in den Mauerteilen 325 und 326, an der Nordseite, erkennbar. In dem auf Sicht gemauerten Aufgehenden 327, das an der südlichen Mauerfront direkt über dem Sockelfundament (313, 315 und 317) beginnt, ist keine Baufuge erkennbar. Erstaunlich ist, dass der in Phase E auf die ältere Mauer aufgesetzte Mauerteil mit dieser nicht vermörtelt, sondern durchgehend durch eine, bis zu 1 cm dicke Siltschicht getrennt war.

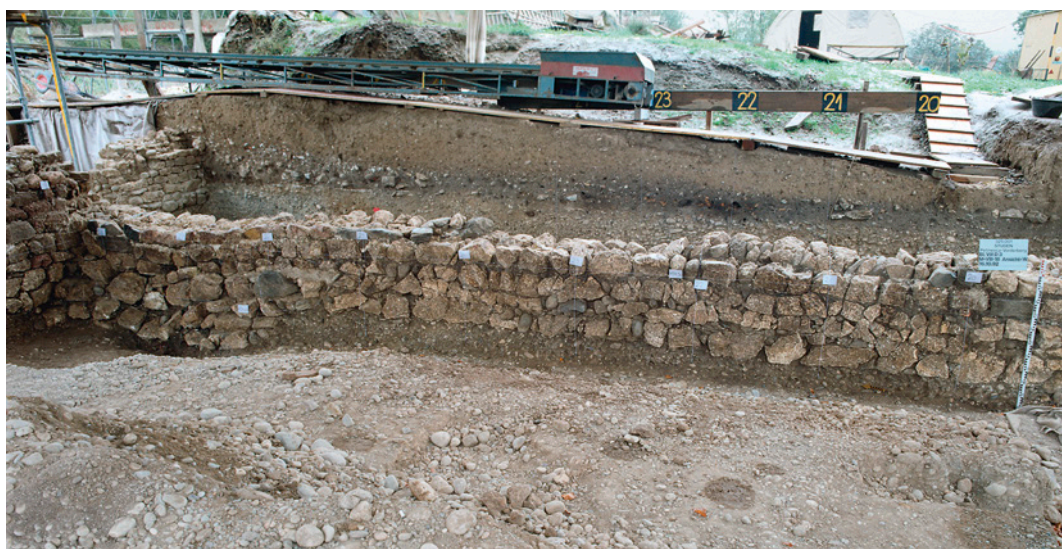
Abb. 106: Studen-Petinesca, Vorderberg. Haus 15, Mauer M 8-18. Westansicht nördlich der Linie 20. Gegen den linken Bildrand hin taucht das Mauerfundament in die ehemalige Kellergrube V-1132 ab. Die trotz des stark überdimensionierten Fundamentteils erfolgte Senkung ist gut erkennbar. Blick nach Osten.

Von der Ostwand von Haus 15, Mauer M 8-18, ist nur das Fundament erhalten geblieben. Es ist grösstenteils aus meist groben Kalkbruchsteinen unregelmässig lagig aufgebaut, die obersten ein bis zwei Lagen sind vermörtelt. Die Mauer läuft nahe der Nordostecke über der Kellergrube V-1132 des Vorgängerbaus. Dieser Keller war zwar zum Zeitpunkt des Mauerbaus bereits verfüllt, aber wohl noch sichtbar und auch noch bekannt. Jedenfalls hat man Mauer M 8-18 über die rund 2 m breite Grube hinweg mit einem aussergewöhnlichen Fundament versehen, das 250 cm tiefer reicht und bis 70 cm breiter ist als beim restlichen Mauerteil (Abb. 98 und 105).¹⁰³ Offensichtlich wussten die Mauerbauer aber nicht mehr, wie tief der Keller ursprünglich gereicht hat. Denn bloss etwa 40 cm über dessen Sohle liessen sie ihren zusätzlichen Aushub genug sein. So kam es trotz des überdimensionierten Fundaments noch zu einer leichten Senkung der Mauer (Abb. 106 und 107), was mit wenig Mehraufwand zu vermeiden gewesen wäre.
